Reportage

Service-Zentrum der Südostbahn renovierte 90 Gepäckwagen für die Post

Aus stumpfem Grün wurde leuchtendes Gelb

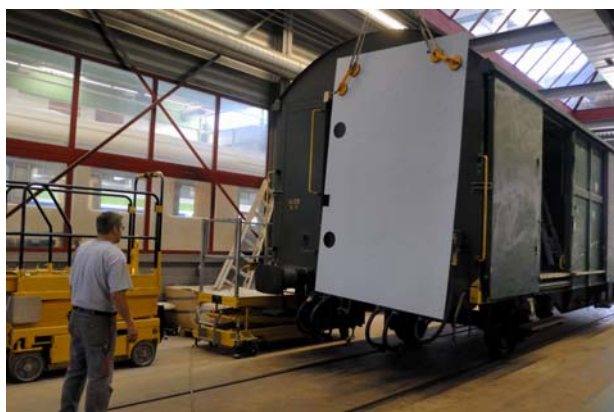
1

Aus alt mach neu heisst die Lösung „Made by SOB“: Auf die alten Türen werden neue Eisenbleche geklebt. Der Postwagen trägt noch seine ursprüngliche grüne Farbe.

Auch mit der Sanierung der Türen verlief nicht alles, wie anfänglich geplant: Die schweren, genieteten Alutore wurden zunächst abgeschliffen und neu gestrichen. Als man sie dann zu Versuchszwecken einige Male etwas heftig schloss, splitterte die Farbe über den Nieten ab und hinterliess hässliche Flecken. Was tun? Alle Flecken in mühevoller Kleinarbeit mühsam ausspachteln? Bei Tausenden von Nieten? So entschloss man sich kurzerhand, neue elektrolytisch-verzinkte Eisenbleche mit Spezialkleber auf die alten Türen zu kleben und mit Nieten zu sichern. Diese Massnahme behob nicht nur das Problem der absplitternden Farbe, sondern verjüngte die 20- bis 30-jährigen Wagen auf sanfte Weise.

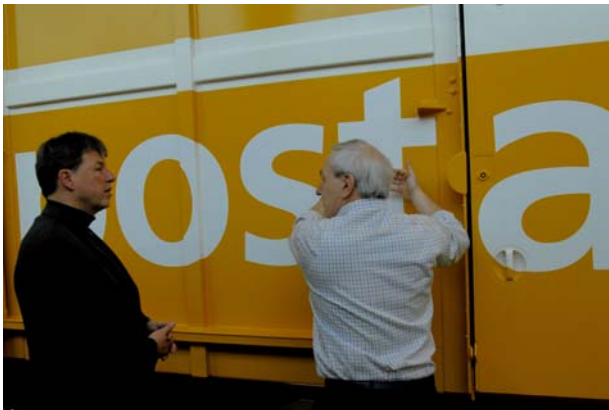
3

„So wurden die Türen bearbeitet“, Livio Jolli (AVOR) von der SOB (rechts) erklärt die Verarbeitung der Alutüren und der Aufschriften.

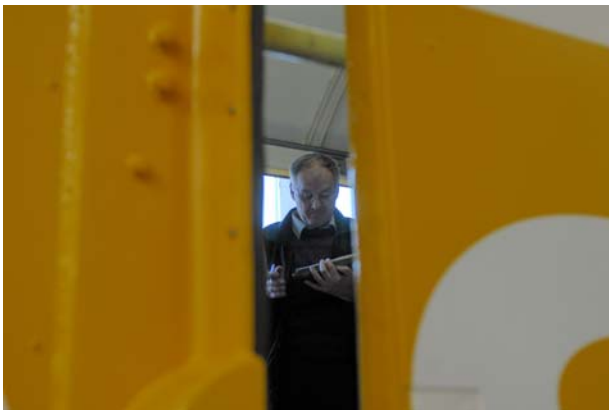
4

Abnahme. Werner Bachmann, Leiter Rollmaterial Nationale Transporte bei der Post, prüft mit Checkliste und kritischem Blick den letzten, von der SOB renovierten Postwagen.
